ASSISTANCE TECHNIQUE EN ASSAINISSEMENT

RAPPORT ANNUEL ANNEE 2022

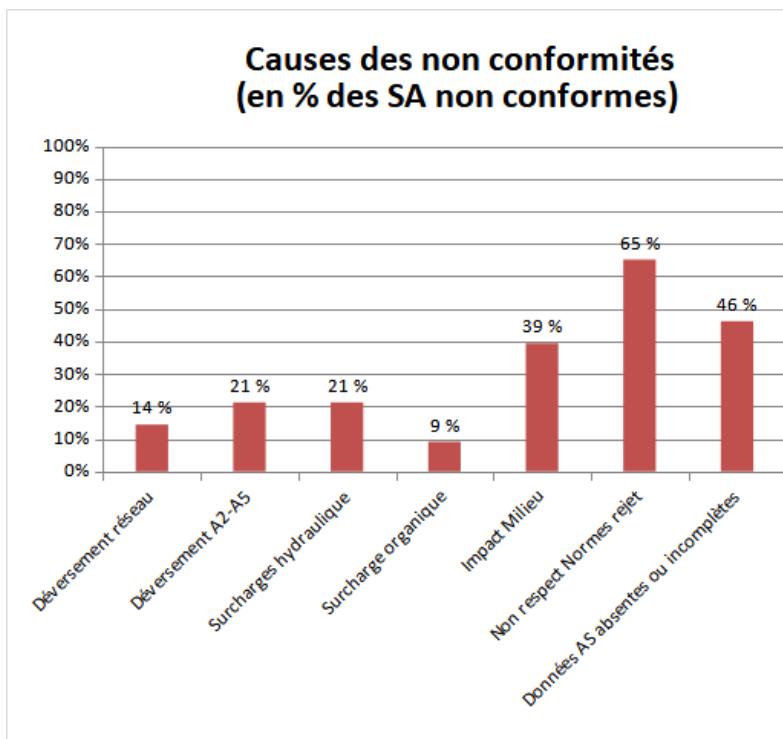
Les non conformités restent majoritairement liées au dépassement des normes de rejet fixées par les arrêtés locaux (cf. diagramme suivant). Ils concernent, pour l'essentiel, le traitement de la matière organique (DCO / DBO5). Toutefois, on note aussi de nombreux dépassements pour la norme en phosphore, qui résultent notamment de stations non équipées ou peu équipées pour abattre ce polluant. Toutefois, même si le dépassement des normes reste la cause prédominante, elle décroît nettement puisqu'elle affectait 82 % des systèmes en 2021 et seulement 65 % en 2022. Désormais, c'est une grosse moitié des non-conformités qui résulte du dépassement des normes de rejets. Si ce chiffre n'est pas encore satisfaisant, c'est une évolution positive.

Toutes les causes de non conformité refluent en pourcentage par rapport à l'an passé, avec d'autres baisses sensibles comme les non conformités pour surcharge hydraulique qui passent de 48 % à 21 %. Seuls les impacts milieux progressent de 31 à 39 % des non conformités.

A noter : une même station peut être concernée par plusieurs motifs de non conformité.

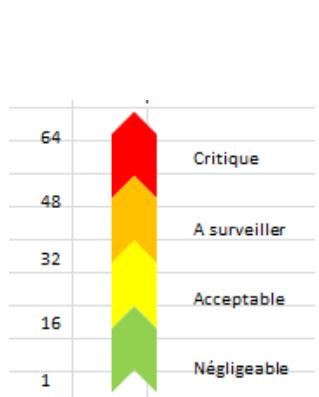
Les causes probables de défaillances et les actions correctives en application ou envisageables sont systématiquement recensées pour chaque élément du processus de traitement. Une note de potentiel de risque de défaillance, calculée en fonction de critères objectifs (la gravité de la conséquence et l'historique de la fréquence observée de ce type de défaillance), est ensuite attribuée à chaque élément du processus de traitement de façon à pouvoir hiérarchiser les risques identifiés.

Cotation de la criticité = Fréquence x Gravité x Déetectabilité

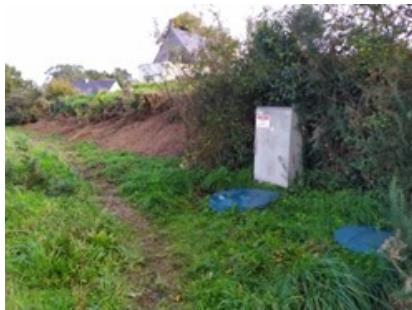
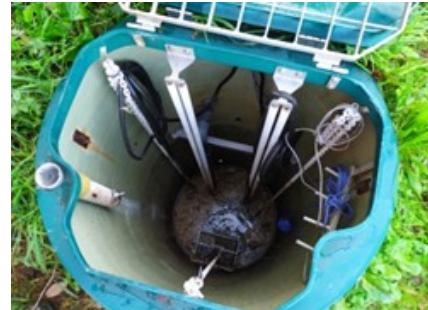
Poste de relevage de Jardellec

Le système de collecte de Louannec comprend 9 postes de refoulement sur la commune ainsi que 4 postes de refoulement sur la commune voisine de Trélévern. Ce système de collecte est construit autour d'une station d'épuration de la filière « boues activées » d'une capacité de 5600 équivalent habitant.

Dans le cadre de l'analyse, nous avons retenu l'ensemble des postes de refoulement principaux et secondaires directs et indirects présentant un déversement pouvant impacter le milieu naturel et les usages en aval, à savoir :

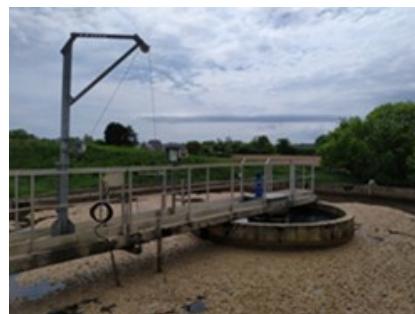
Bassin d'aération de la STEP

Quant à la station d'épuration, elle a été découpée en 5 sous-systèmes. Chaque sous-système a été ensuite lui-même redécoupé selon les organes fonctionnels associés et les équipements en place (vannes, capteurs, pompes, filtres...).

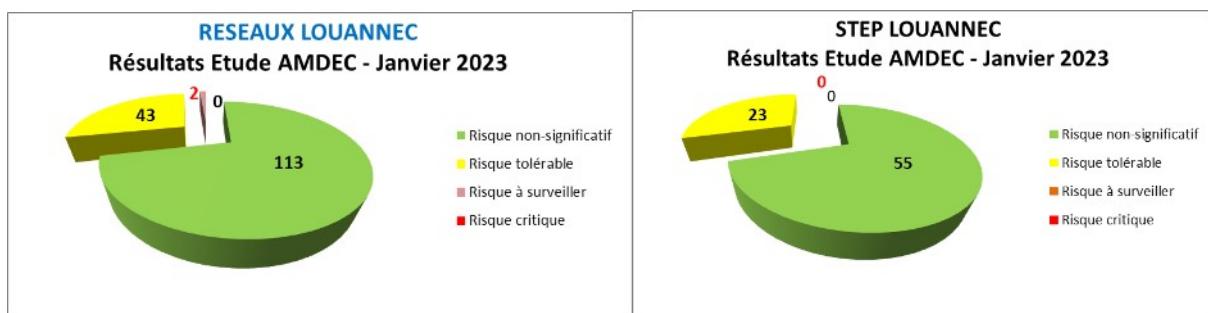
Tous les éléments étudiés (ceux des postes de relevage et ceux de la STEP) ont ensuite fait l'objet d'une analyse des possibilités de défaillance, avec l'attribution d'une côte en fonction de la fréquence et de la gravité. A l'issue de cette analyse, nous obtenons les conclusions illustrées par les deux schémas suivants.

Au final, nous avons ainsi étudié 332 éléments pouvant engendrer une défaillance du processus de traitement et des organes de commande du système d'assainissement de Louannec. Cette analyse

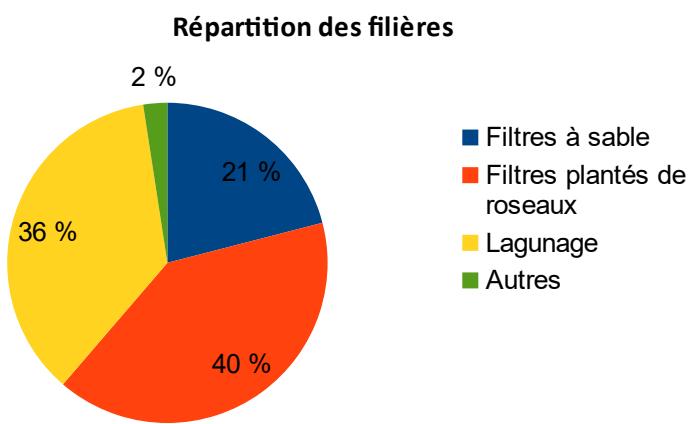
Il reste alors 137 communes qui disposent d'un système d'assainissement collectif en propre. Elles représentent 78 % des habitants des communes de moins de 1000 habitants (soit près de 73000 personnes). Le diagramme ci-dessous illustre leur choix de filière de traitement.

Sans surprise, les deux filières dominantes sont les filtres plantés de roseaux (FPR) et les lagunages. Ces deux filières sont naturellement plus présentes au sein des petites collectivités qu'au niveau de l'ensemble du département. Il n'y a pas d'écart majeur pour les lagunes qui représentent 32 % du parc départemental. En revanche, filtres à sables et FPR comptent pour 61 % au sein des petites collectivités contre seulement 35 % à l'échelle départementale. La situation des Côtes d'Armor confirme un constat dressé en 2024 : « *les filtres plantés de roseaux sont devenus la filière phare chez les petites et moyennes collectivités, particulièrement pour les capacités inférieures à 2000 EQH.* »⁵.

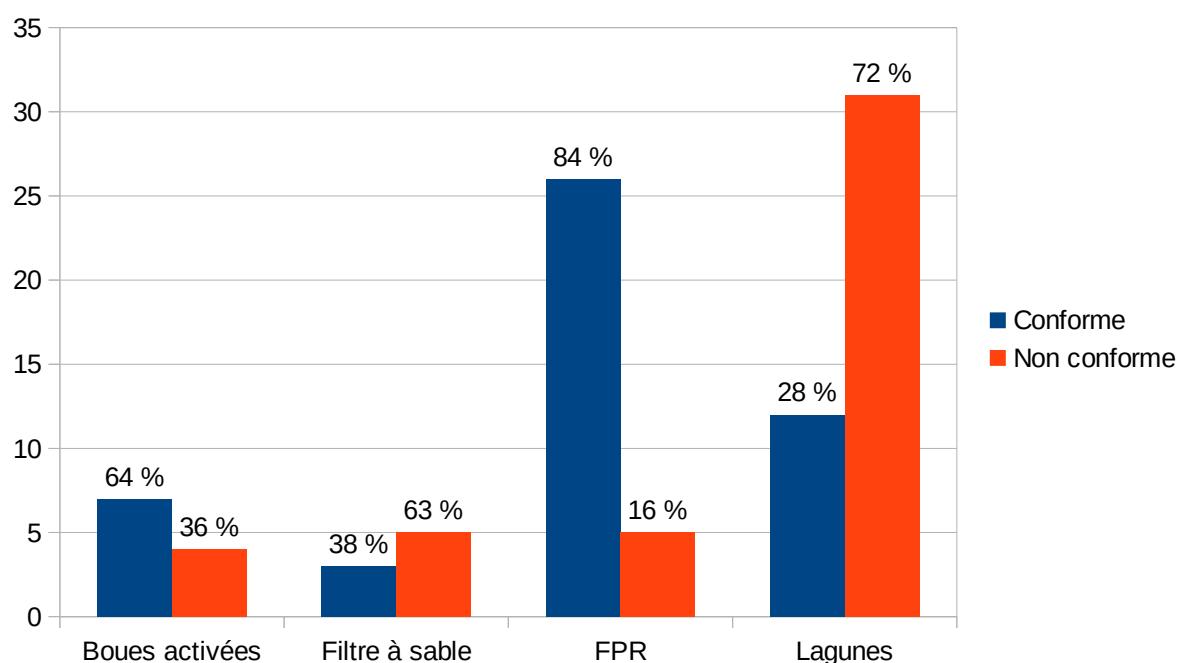
En conservant les 95 unités restantes, nous obtenons la répartition suivante par filière pour ce qui concerne la conformité réglementaire par rapport à l'arrêté préfectoral départemental.

La filière des filtres plantés se distingue et montre sa bonne adaptation aux très petites collectivités, avec un excellent taux de conformité. La situation costarmoricaine confirme le constat assez partagé sur la pertinence de cette filière pour les unités de petite taille.

A l'inverse, ces chiffres confirment les constats réguliers sur les difficultés pour la filière du lagunage à répondre aux exigences renforcées liées à la reconquête de la qualité des eaux. En 2006, une étude pointait déjà « *une qualité requise pour les eaux traitées devenue plus élevée et*
